Archeologisch onderzoek
Begijnhof 31 (Kortrijk)

Huis nr. 31 in het Sint-Elisabethbegijnhof van Kortrijk, het zgn. Huis van de Grootjuffrouw, wordt in opdracht van OCMW Kortrijk gerestaureerd¹. De restauratie gaat gepaard met enkele noodzakelijke bodemingrepen. Enerzijds werden bijkomende funderingssleuven gegraven langs de binnenmuren en de achtergevel om de huidige funderingen te versterken. Anderzijds werd de huidige tegelvloer in één van de kamers verwijderd om een nieuwe vloer en isolatielaag te kunnen aanbrengen. Verder werd in de aanbouw achteraan modern sanitair geïnstalleerd en werd het niveau van de koer aangepast. Aangezien de voorziene ingrepen mogelijk archeologisch bodemarchief verstoren, werd door Onroerend Erfgoed (Vlaamse Overheid) een archeologische opgraving aanbevolen.

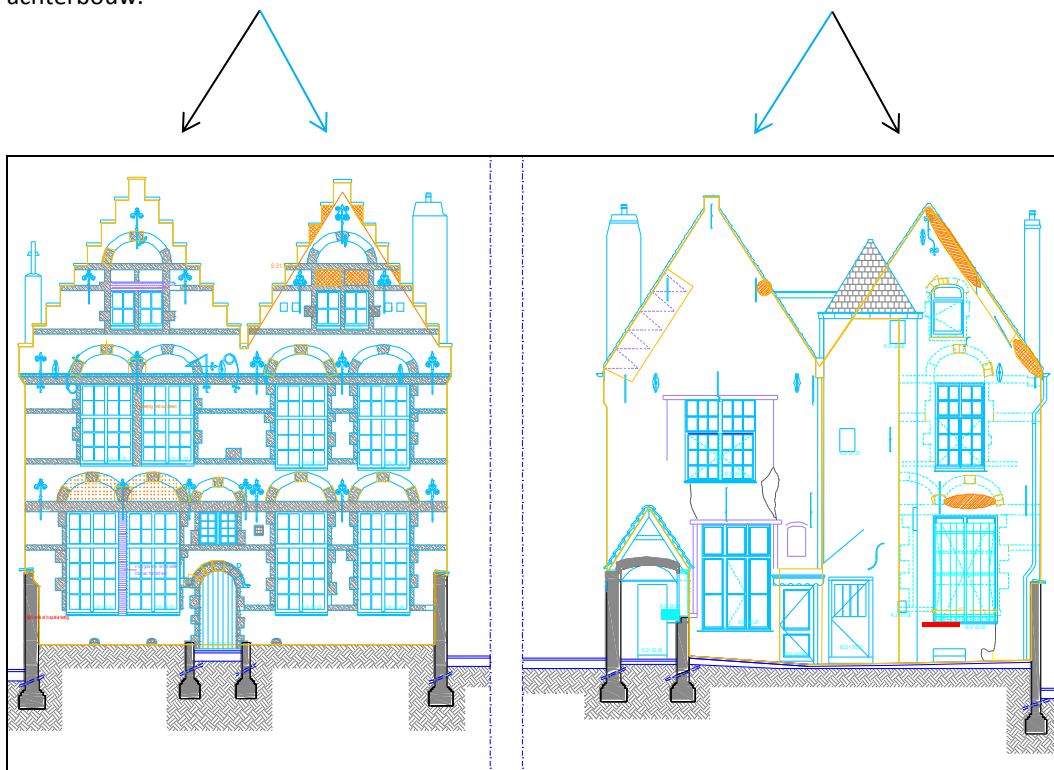
Figuur 5. Huis nr. 31, bestaande toestand, voorzijde (links) en achterzijde (rechts) (bouwhistorische nota, digitale bijlage). Voor de duidelijkheid werden in huidig rapport de termen van de bouwhistorische nota aangehouden: nr. 31 bestaat uit het linkerhuis (zwart) en het rechterhuis (blauw)

Huis nr. 31 betreft een dubbelwoonst, gekenmerkt door 2 trapgevels aan de voorzijde, 2 gelijklopende zadeldaken en een cilindrische traptoren aan de achterzijde (fig. 5). Zowel vooraan als achteraan het huis komt een koer voor. De koer achteraan wordt begrensd door een achterbouw.

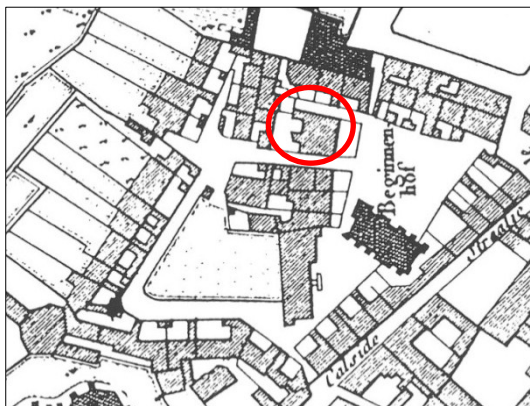
Figuur 6. Detail uit plattegrond 1822, met aanduiding van huis nr. 31. Eerste kadastrale atlas van Kortrijk door C. Cierckens, publicatie 1830 (DESPRIET 2001, fig. 47).

achtergevels niet perfect doorloopt, suggereert dat de toren een latere aanbouw of herbouw is¹⁷. De bouw wordt niet vermeld in de kronieken, wat de datering sterk bemoeilijkt. De onderzoekers menen dat de toren aangebouwd aan nr. 31 uit een jongere periode dateert dan de toren van de Sint-Annazaal, voltooid in 1682. De oudste bron waarop de toren afgebeeld wordt, is de kadastrale atlas van Kortrijk door C. Cierckens (fig. 6).

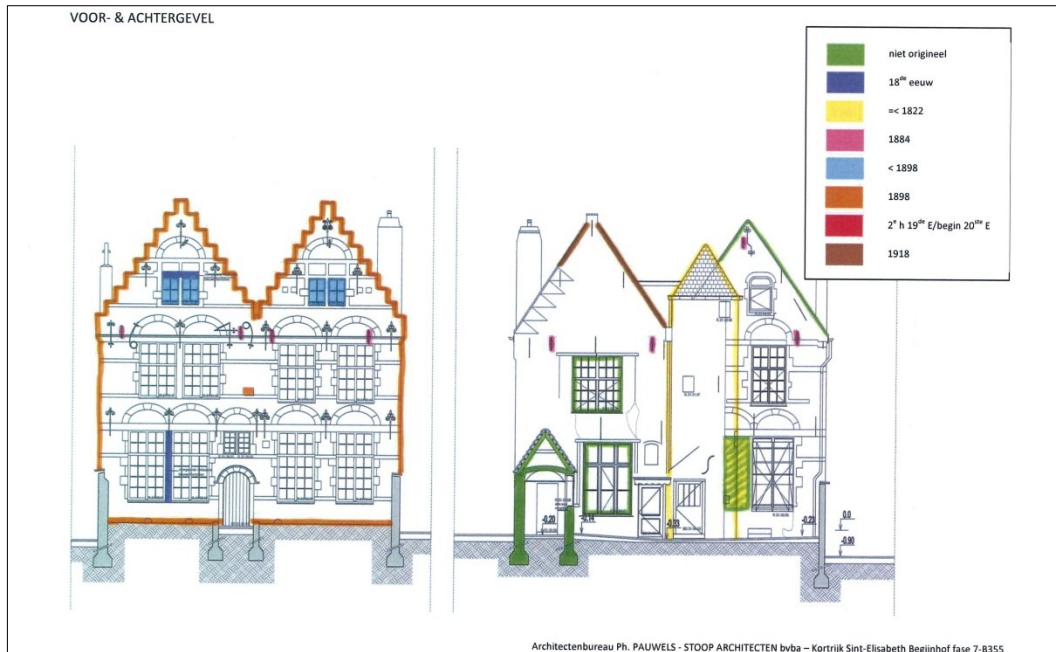
Figuur 7. Fasering: voor- en achtergevel (bouwhistorische nota pg. 64)

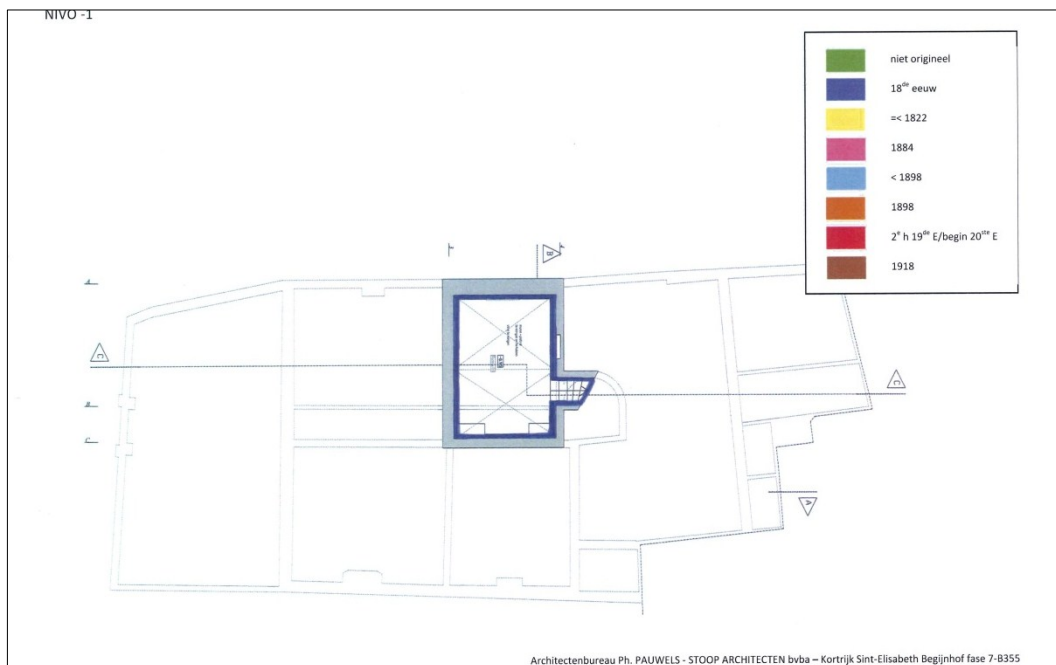
Figuur 8. Fasering: kelderruimte (bouwhistorische nota pg. 65)

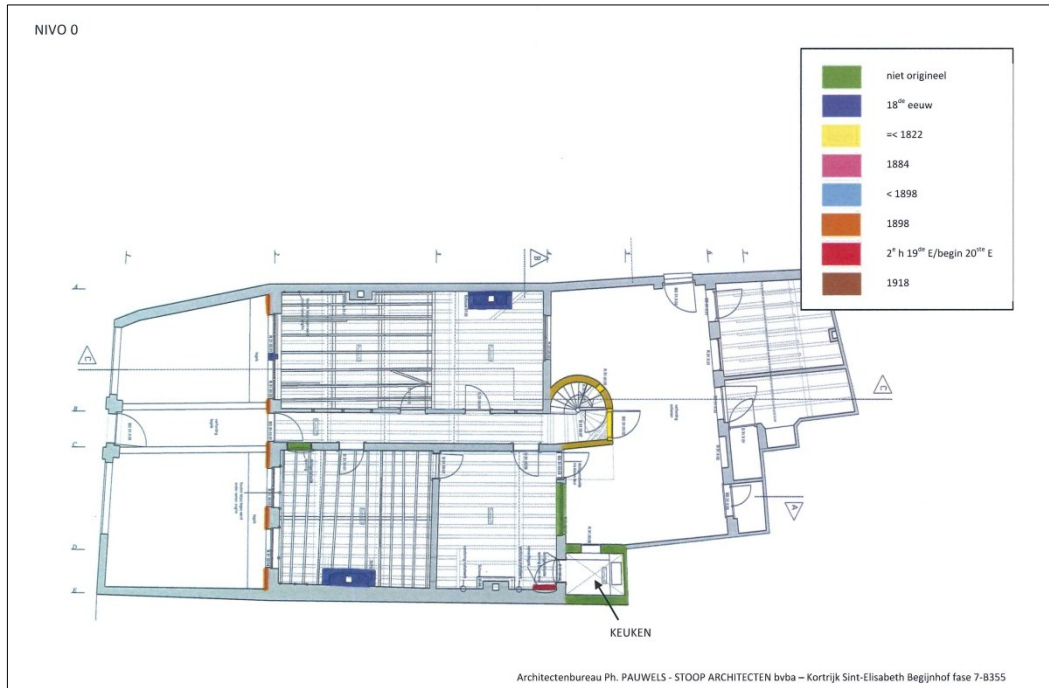
Figuur 9. Fasering: gelijkvloerse verdieping (bouwhistorische nota pg. 66)

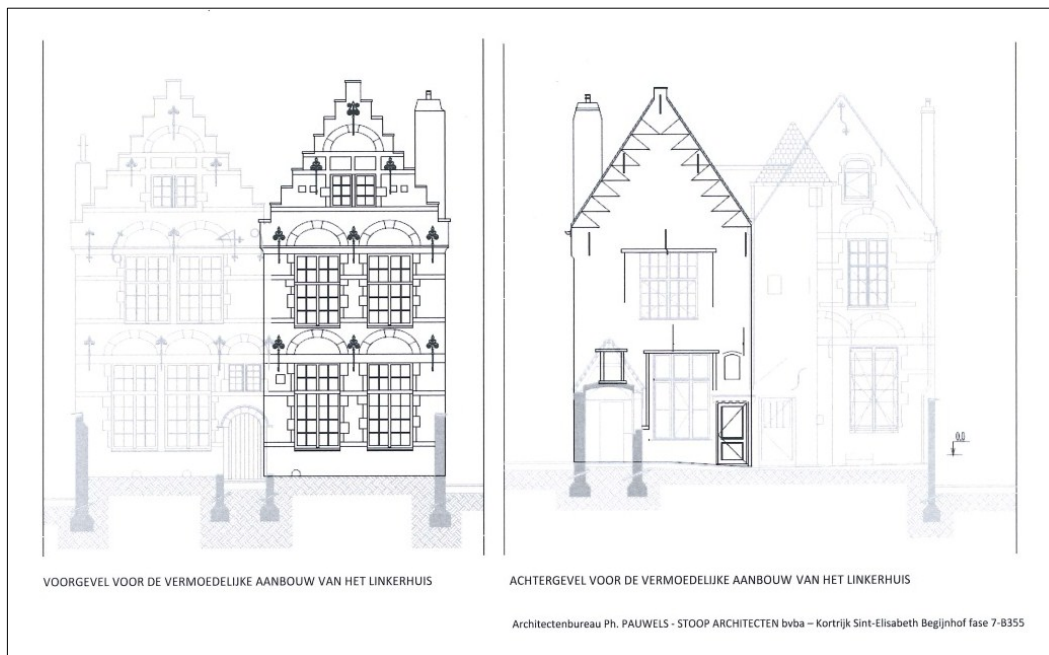
Figuur 10. Fasering: reconstructie van het rechterhuis (bouwhistorische nota pg. 70)

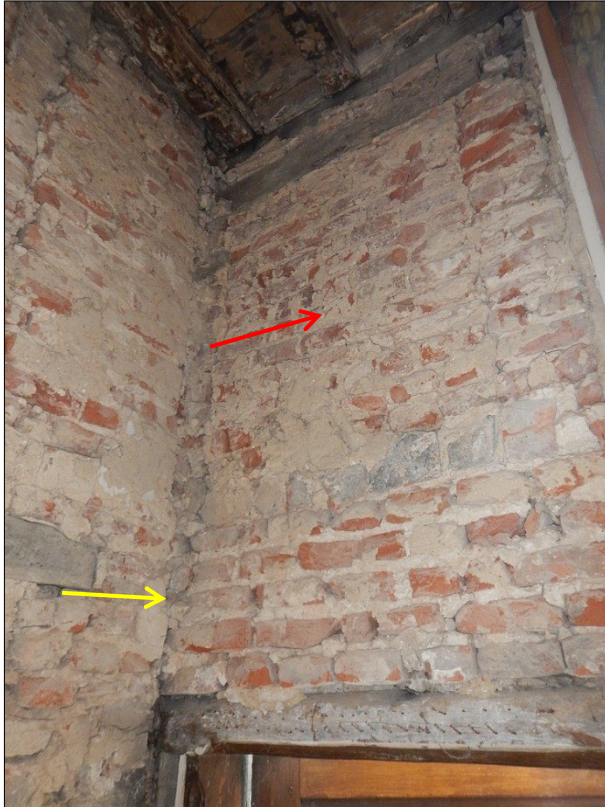
Figuur 11. Achterkamer van het rechterhuis, met aanduiding van de bouwnaad (geel) en de dichtgemetselde raamopening (rood)

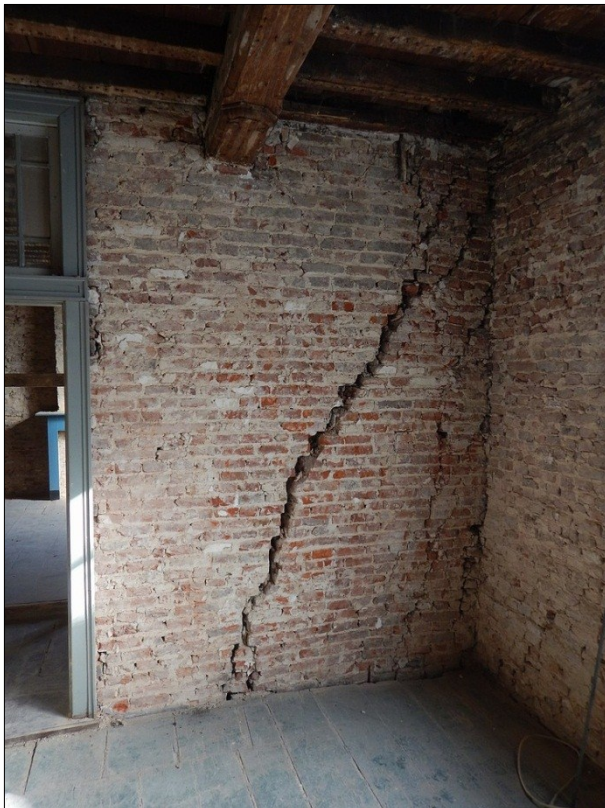
Figuur 12. Achterkamer van het rechterhuis op de eerste verdieping

- Op de eerste verdieping is een zware scheur zichtbaar in de scheidingsmuur (fig. 12). Bij het optrekken van de traptoren is deze wellicht gedeeltelijk ingewerkt in de scheidingsmuur. Mogelijk is deze scheur ontstaan, wanneer de traptoren licht verzakt is.
- Dit kon eveneens aangetoond worden door de vaststelling dat er zich een bouwnaad bevindt tussen de scheidingsmuur en de achtergevel van het rechterhuis. Hierbij loopt de scheidingsmuur verder door achter de gedeeltelijk uitgebroken achtergevel.

De huidige traptoren is gedeeltelijk ingewerkt in de scheidingsmuur van het rechterhuis. Vermoedelijk verklaart dit de scheur op de 1^{ste} verdieping (trekt muurwerk mee omdat de toren niet gefundeerd is dmv versnijdingen).

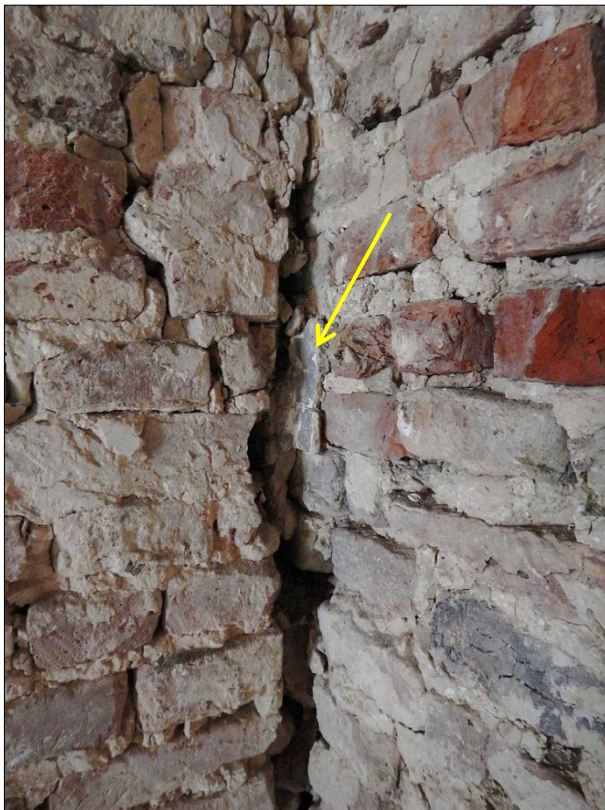
Figuur 13. Het restant bepleistering in de hoek tussen de voorgevel van het linkerhuis en de scheidingsmuur

- Ter hoogte van de hoek voorgevel/scheidingsmuur is een verticale bouwnaad zichtbaar, waarbij het metselwerk van de voorgevel dieper doorloopt. Dit kan er op wijzen dat de voorgevel in een jongere fase werd aangepast en tegen de huidige scheidingsmuur aan werd gebouwd.
- In de bouwnaad is op de eerste verdieping een restant van een hoek met bepleistering en kalkverf zichtbaar (fig. 13). Deze hoek situeert zich ca. 2cm dieper dan het metselwerk van de scheidingsmuur. Een gelijkaardige vaststelling werd gedaan in de noordelijke hoek met de voorgevel. De vraag rijst of de muur verzakt is of de scheidingsmuur licht verplaatst.

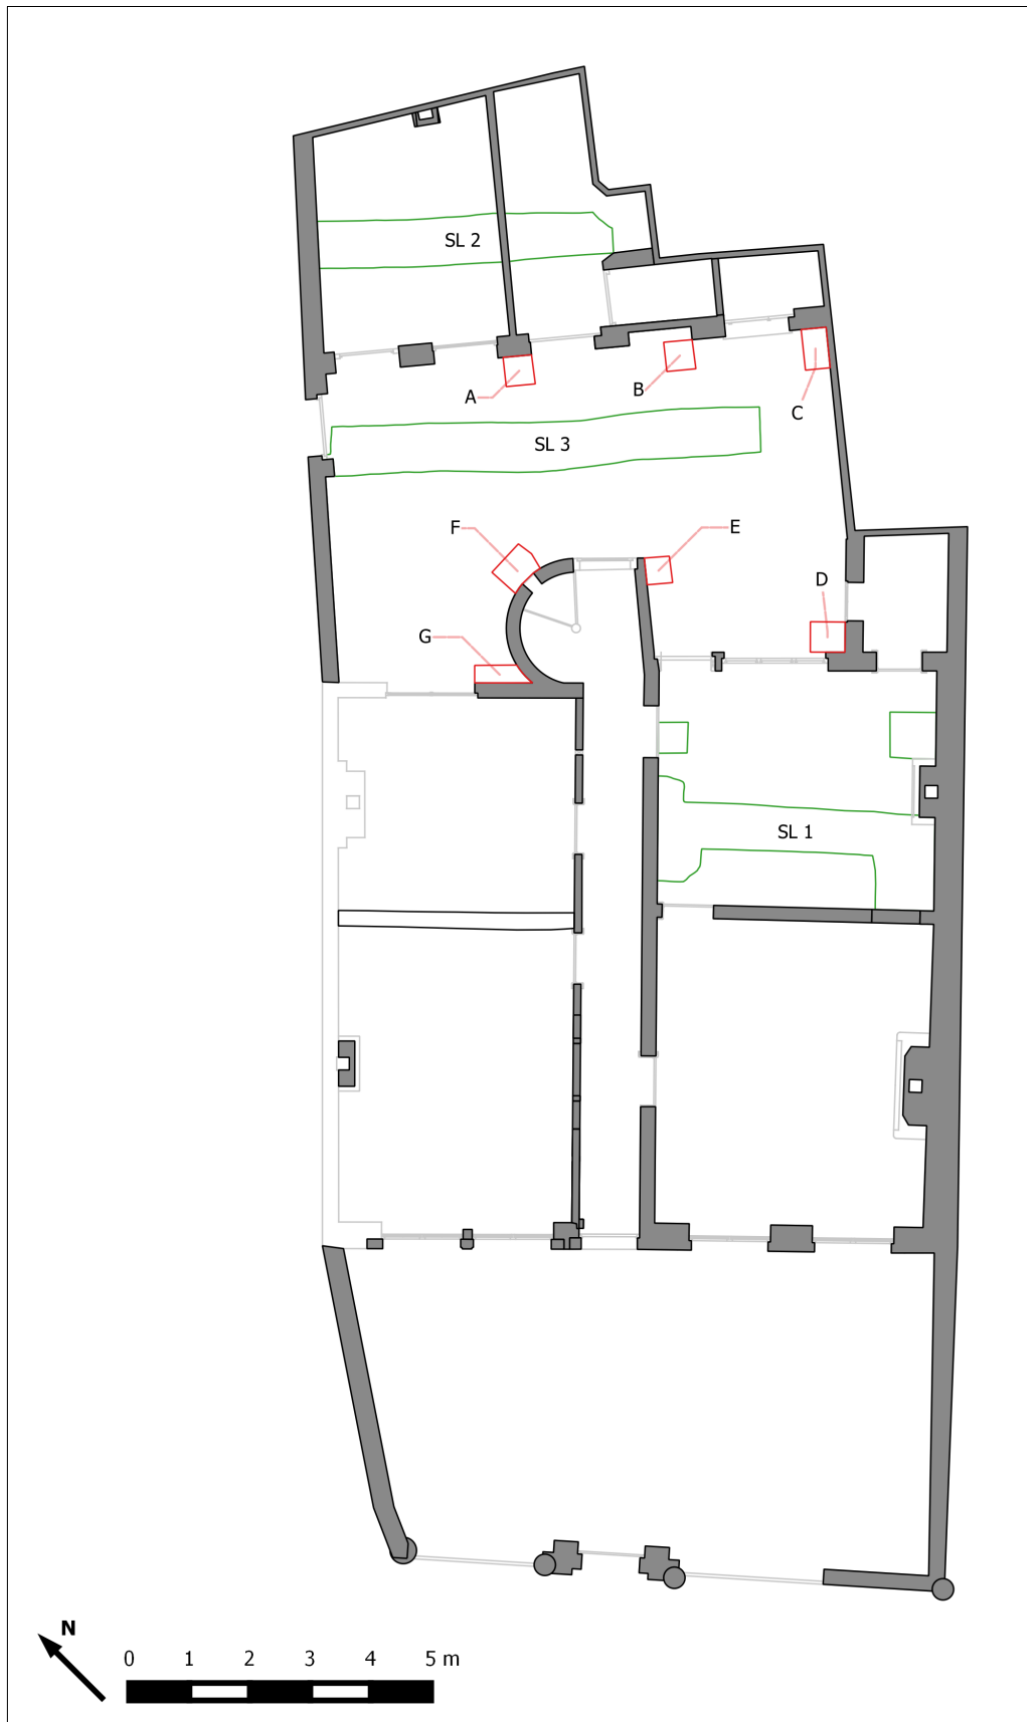
Figuur 14. Weergave van de dwarsseleuen (groen) en de sonderingsputten (rood)

De opdracht bestond in eerste instantie uit het graven van een dwarssleuf in ruimte 05 (woning), ruimte X.01/X.02 (achterbouw) en de koer (fig. 14). De dwarssleuven werden manueel uitgegraven tot op de voorziene verstoringsdiepte, inclusief een kleine buffer (ca. 40cm diepte). Het meest archeologisch relevante lengteprofiel, alsook de sporen in grondvlak, werden opgekuist, gefotografeerd en geregistreerd. Gezien de beperkingen, die de kleine ruimtes opleverden voor digitale opmeting, werd ervoor geopteerd om alle aangetroffen sporen en structuren manueel in te meten t.o.v. een lokaal meetsysteem. Deze tekeningen (schaal 1/20) werden later gedigitaliseerd en ingepast in een gegeorefereerd grondplan.

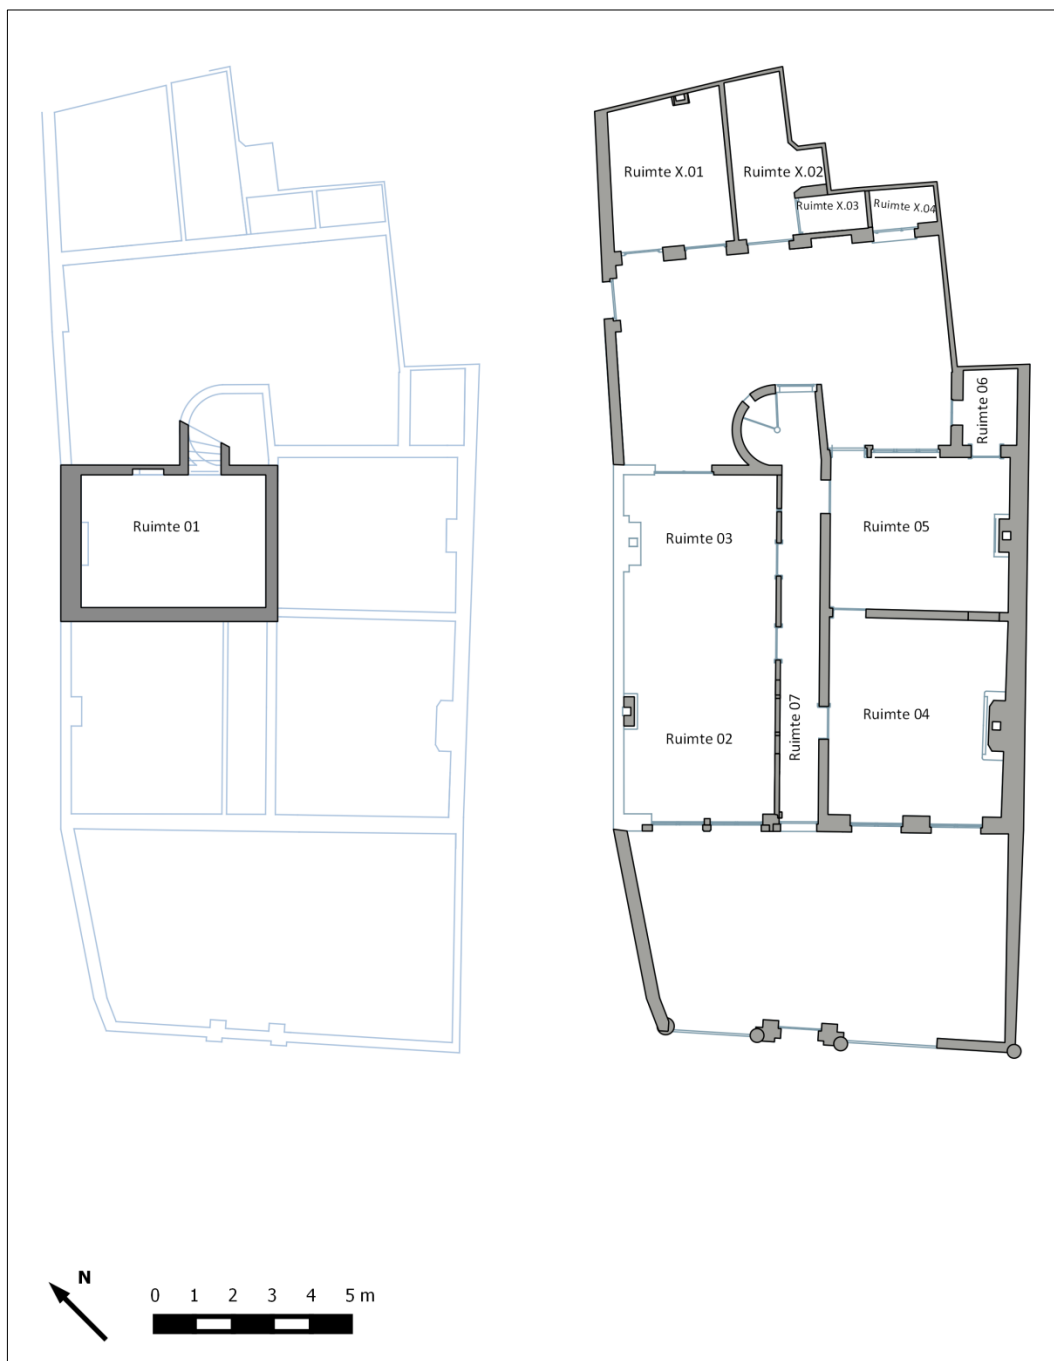
Figuur 15. Omschrijving ruimtes cfr. bouwhistorische nota

Om een overzichtelijk beeld weer te geven worden de resultaten van het archeologisch onderzoek per onderzochte zone besproken. Bij de beschrijving van de onderzochte ruimtes worden dezelfde verwijzingen gehanteerd als in de bouwhistorische nota (fig. 15).

Enkel in ruimte 05 (fig. 15) werd er, omwille van praktische overwegingen, besloten om de dwarssleuven lokaal uit te breiden en de zones rond de aangetroffen wanden vlakdekkend te verdiepen tot de geplande verstoringsdiepte. Op die manier konden de aangesneden structuren binnen een ruimere context onderzocht worden, zonder dat de geplande werken vertraging opliepen.

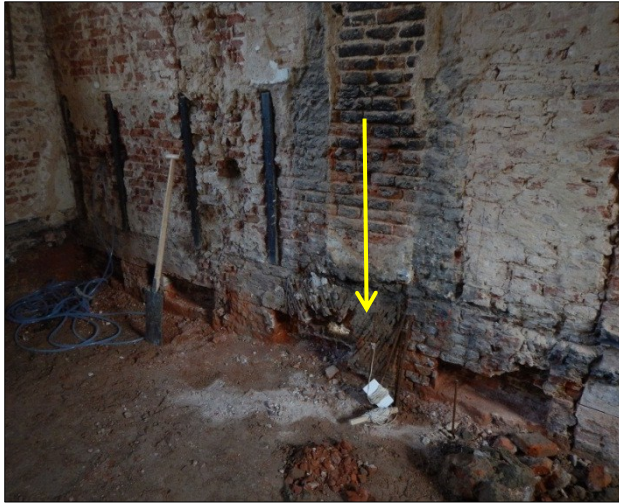
Tijdens een waarneming in ruimte 02 werd de haard, die zich op 2,08m van de voorgevel bevond, gelokaliseerd en beschreven. De haard had een breedte van 72cm en bestond uit diagonaal geplaatste tegels, net zoals de haard aangetroffen in ruimte 05. Zowel links als rechts waren de diagonale tegels afgeboord met 1 rij verticale tegels. De bewaarde hoogte bedroeg 26cm.

Figuur 16. Overzichtsfoto haard in de voorkamer van het linkerhuis

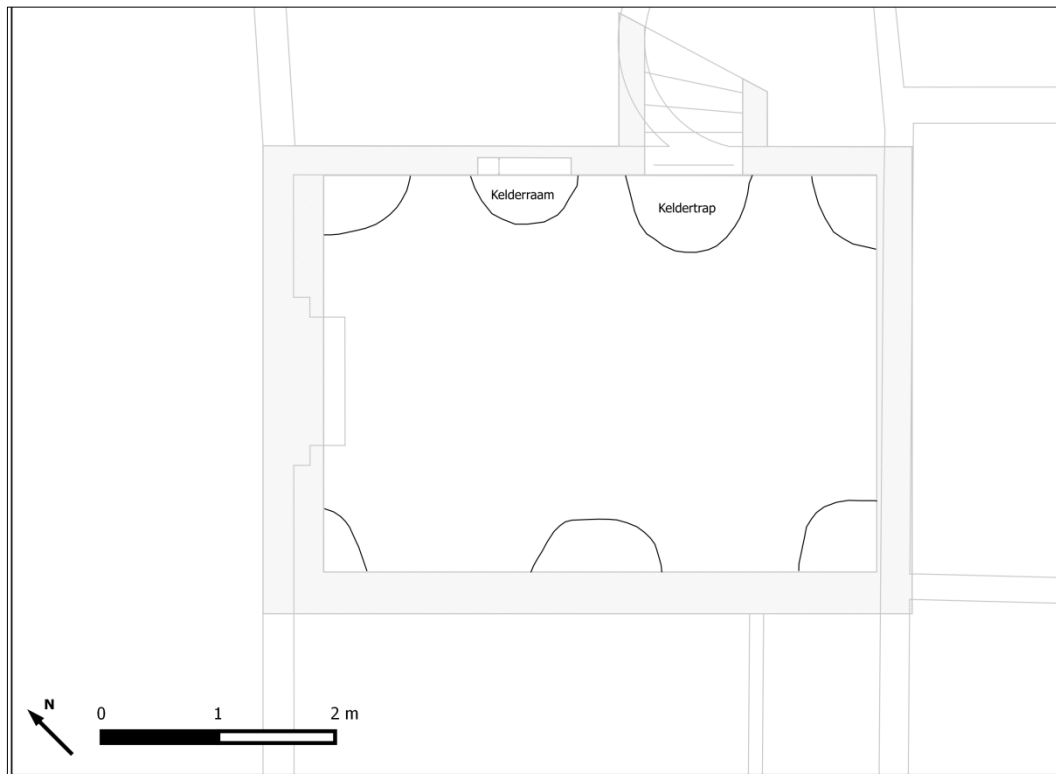
Figuur 18. Grondplan ruimte 03

Het archeologisch onderzoek van ruimte 03 maakte strikt genomen geen deel uit van de huidige opdracht. Toch werd ervoor geopteerd om de constructie-elementen van het gewelf van kelderruimte 01 in te tekenen en op te nemen in het opgravingsplan.

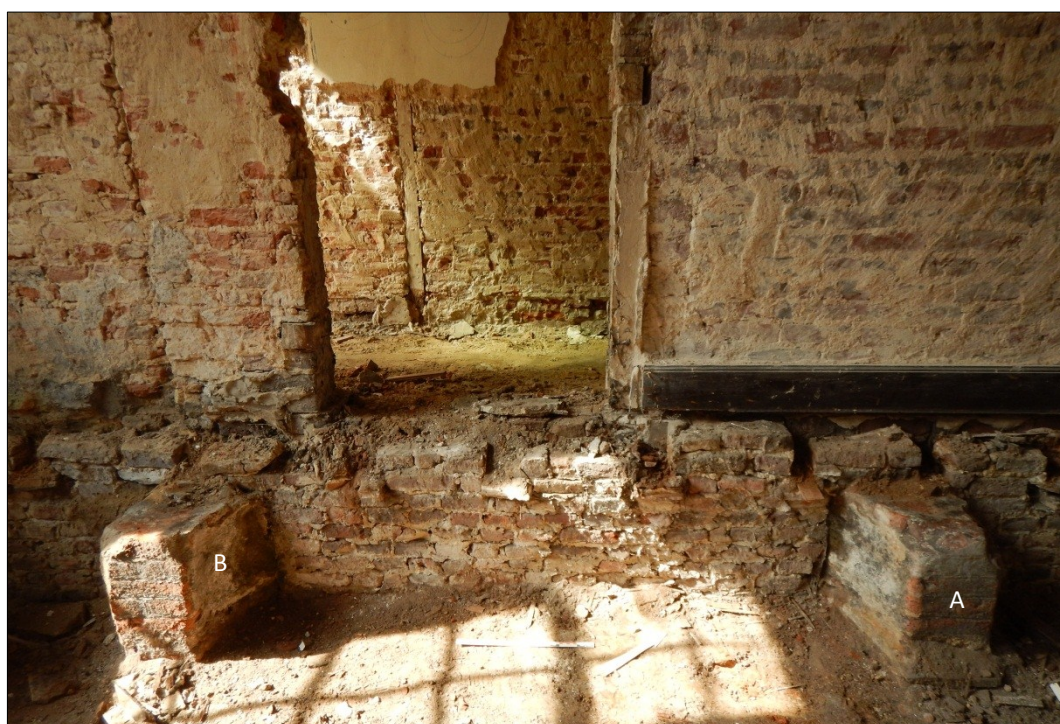
Figuur 20. Haardwangen in ruimte 04

Beide haardwangen vertonen, wat de binnenzijde betreft, een duidelijke afronding. Beide zijn ook aan de binnenzijde bestreken met een witte kalkemulsie. De onderlinge afstand tussen haardwang A en B bedraagt (binnenwerks) 1,93m. Tussen beide restanten komt een halfsteens muurtje voor, dat duidelijk tot een jongere fase behoort. Mogelijk is het halfsteens muurtje in verband te brengen met de bevloering van de ruimte.

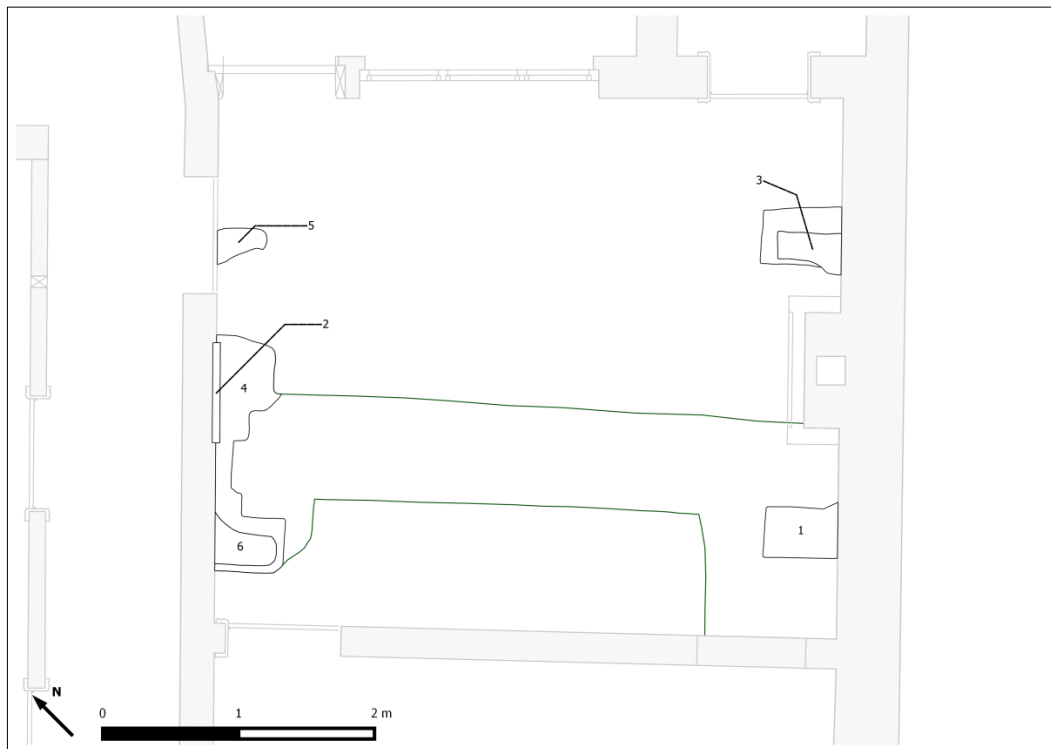
Figuur 21. Grondplan ruimte 05

Zowel tegen de buitengevel van het rechterhuis als aan de zijde van de gang werden onder de huidige tegelvloer (+16,31m TAW) verschillende bakstenen structuren geregistreerd, die kunnen geïnterpreteerd worden als haardwangen.

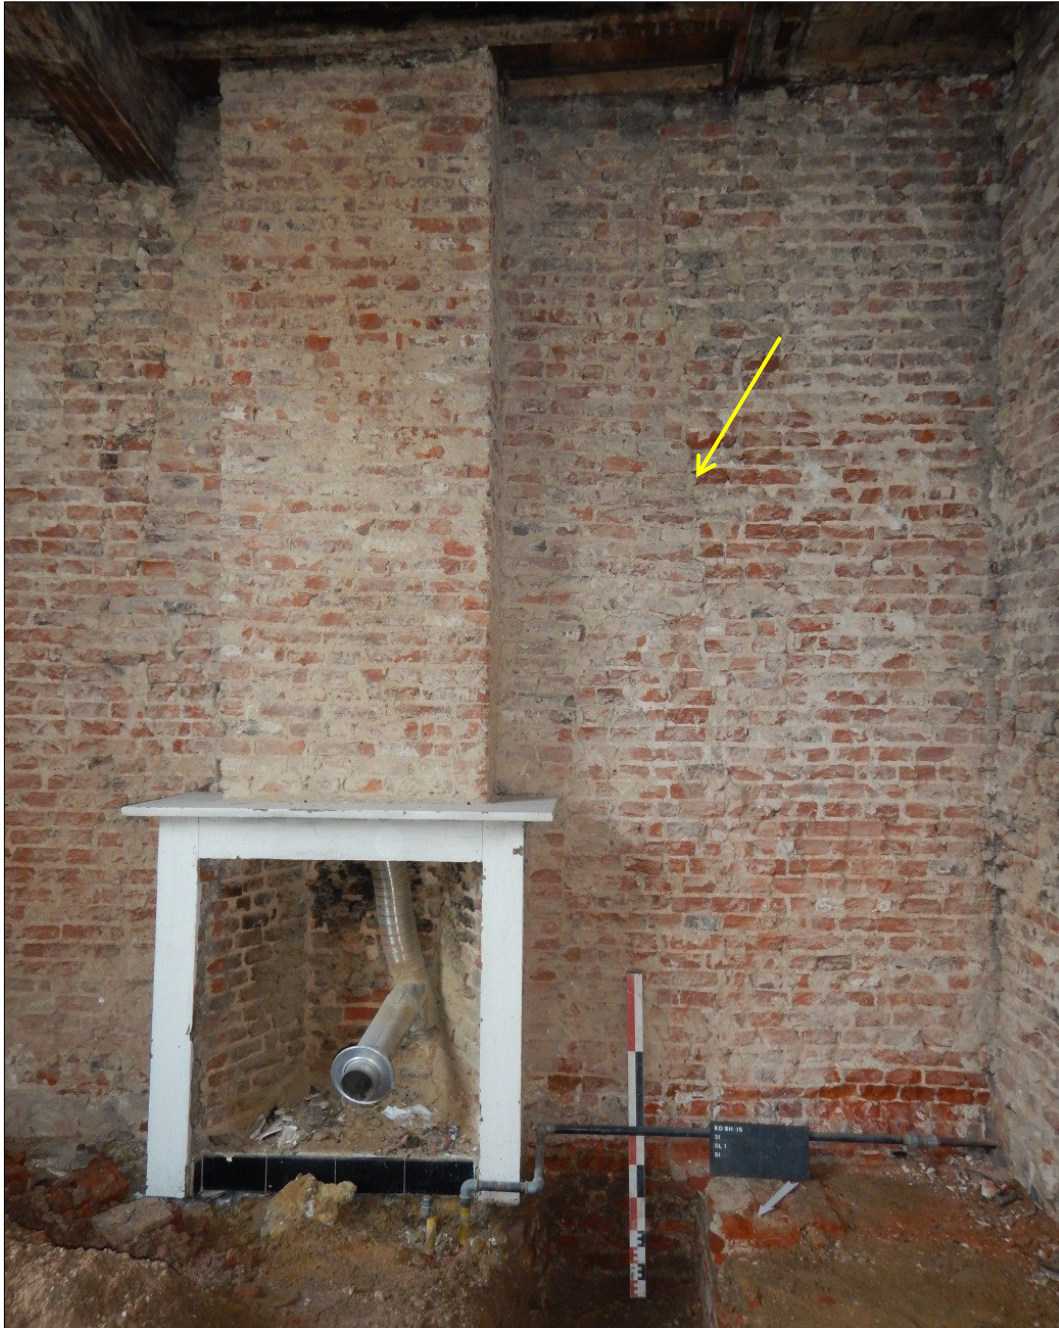
Figuur 23. Haardwang S1, met aanduiding van de corresponderende bouwnaad

S1 (+16,32m TAW) betrof het restant van een (rechter) haardwang, opgebouwd uit rode bakstenen (24,5x11/11,5x4,5cm) en zeer harde lichtgrijze kalkmortel. In totaal konden 7 baksteenlagen (44cm) onderzocht worden; de breedte bedroeg 35,5cm. Ter hoogte van de bovenste bewaarde laag vertoonde S1 een duidelijke afronding. Verder kon vastgesteld worden dat het restant in verband gemetseld is met de zijgevel en bovendien correspondeert met de bouwnaad van de schouw in de muur (fig. 23). Het stratigrafisch onderzoek toonde aan dat de aanleg sleuf van S1 (P1/L7) enkel afgedekt wordt door het zavelbed van de huidige vloer (P1/L1), wat suggereert dat S1 tot één van de jongere bouwfasen behoort (fig. 22).

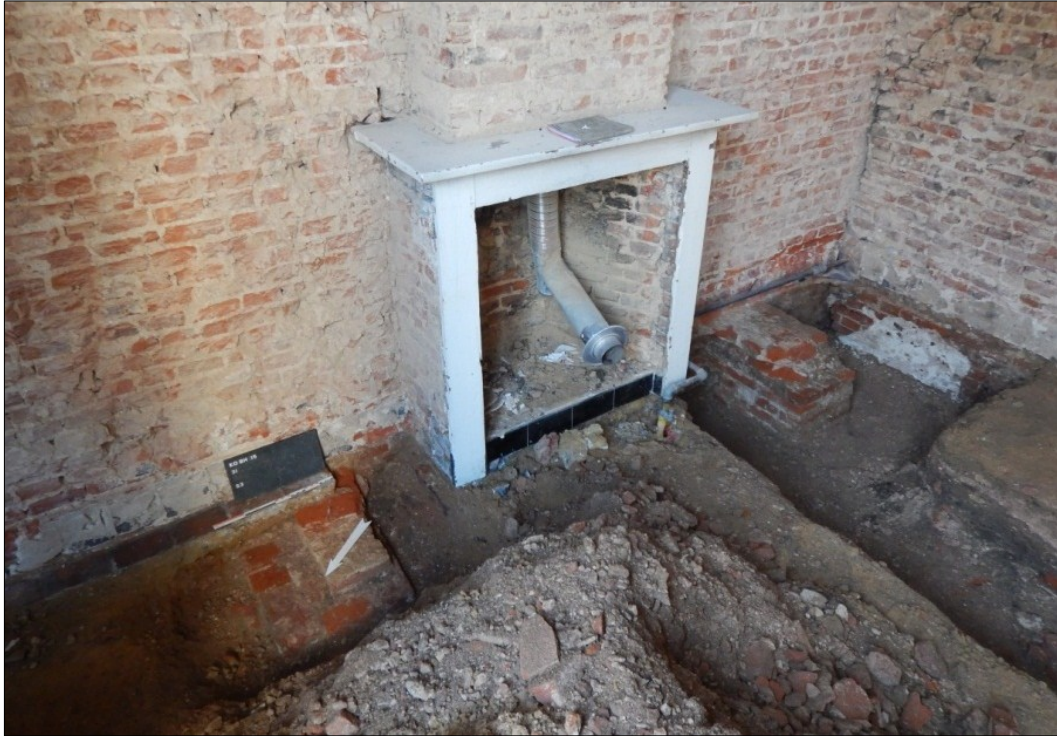
Figuur 24. Haardwangen S1 (rechts) en S3 (links), na verdere vrijlegging

S1 correspondeert met **S3**, te identificeren als het restant van een (linker) haardwang (fig. 24). De afstand tussen S1 en S3 bedraagt (binnenwerks) ca. 1,88m. Het bovenste niveau van S3 bestaat uit volledige, rode bakstenen (20,5x9,5x5cm) en vrij harde witte kalkmortel. Dit niveau wordt enkel afgedekt door het zavelbed van de huidige tegelvloer. Het onderste niveau daarentegen is opgebouwd uit rode recuperatiestenen (24x11,5x5cm) en zeer harde witte kalkmortel, vergelijkbaar met S1.

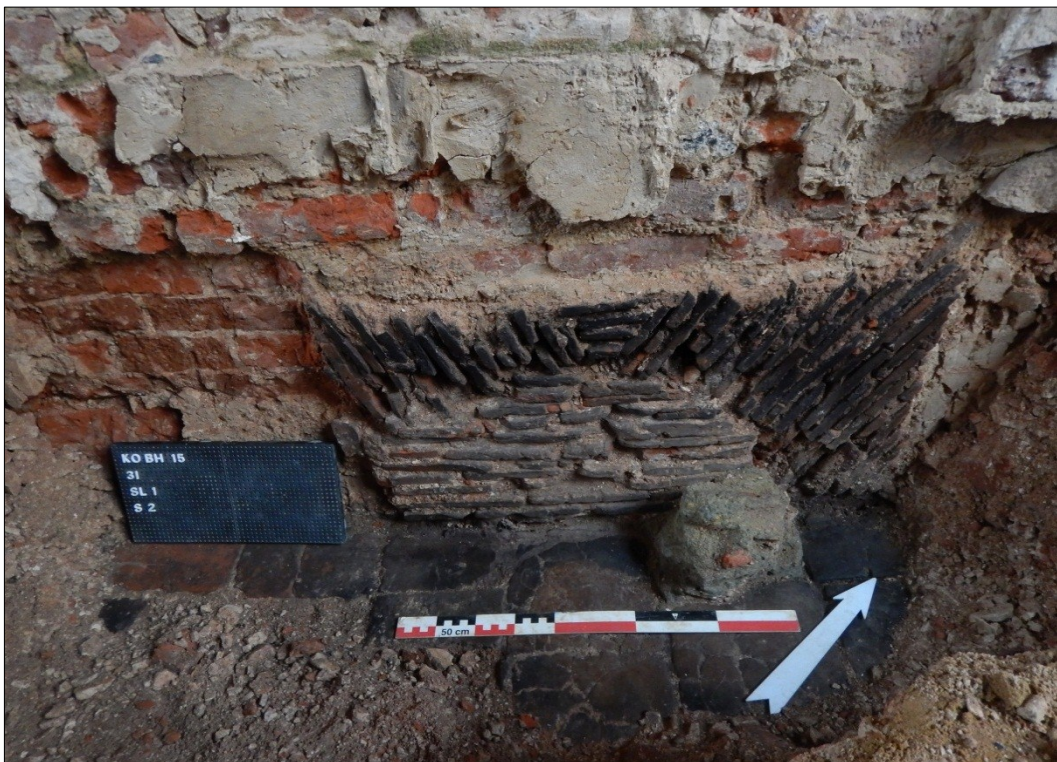
Figuur 25. Overzichtsfoto van haardrestant S2, geassocieerd met tegelvloer S4

Ook ter hoogte van de zijde van de gang werden in ruimte 05 verschillende haardrestanten aangetroffen. **S2** was opgebouwd uit diagonaal gepositioneerde tegels, aangebracht omheen horizontaal aangebrachte tegels. De max. bewaarde hoogte bedroeg 44cm. Slechts aan één zijde waren de schuin gepositioneerde tegels bewaard tot op het niveau van de vloertegels; deze zijde vertoonde eveneens een duidelijke verticale begrenzing. Gezien de symmetrische opbouw van het geheel is aan de andere zijde hetzelfde patroon te verwachten; deze was echter niet meer bewaard. De diagonale tegels vertoonden in tegenstelling tot de horizontale tegels zware roetsporen. Alle tegels vertoonden zware brandsporen. T.g.v. de sterke verbrokkeling van de tegels kon het formaat nauwelijks bepaald worden. Slechts in 1 geval kon een formaat geregistreerd worden: 13x1,5cm.

Op basis van het stratigrafisch onderzoek kon afgeleid worden dat haard S2 ouder is dan haard S1/S3 aan de overzijde van de ruimte. Puinpakket P1/L2 werd immers aangetroffen op vloer S4 en tegen de haard. Aan de overzijde van ruimte 05 was het puinpakket duidelijk oversneden door de aanlegseuf van S1.

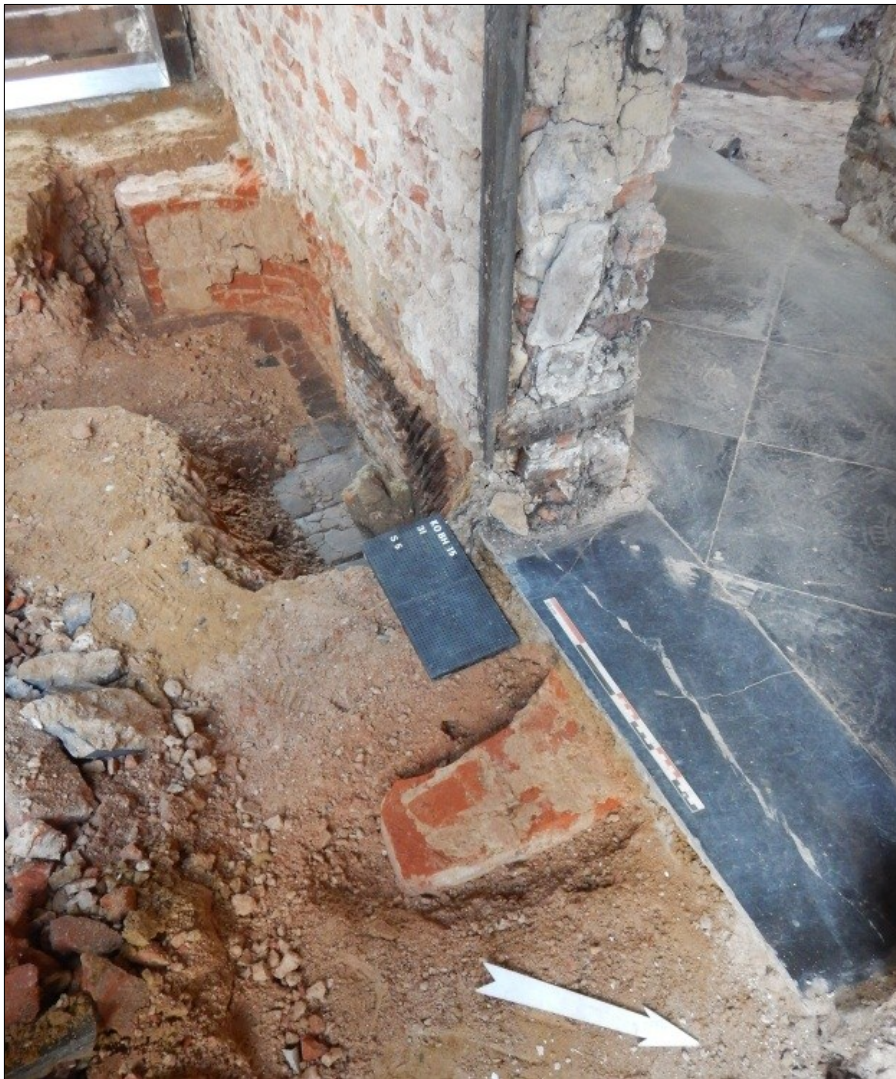
Figuur 26. Haardwangen S5 (rechts) en S6 (links)

Haardwangen **S5** en **S6** behoren wellicht tot dezelfde fase als **S2** en **S4**. Op basis van opbouw en materiaalgebruik is **S5** zonder twijfel te beschouwen als de tegenhanger van **S6**. De afstand tussen beide restanten bedraagt (binnenwerks) 2,12m. Tegelvloer **S4**, die eveneens met **S2** te associëren is, werd ook rondom **S6** vastgesteld. Er zijn geen aanwijzingen dat **S6** jonger zou zijn dan **S4**; beide lijken gelijktijdig te zijn en deel uit te maken van 1 geheel.

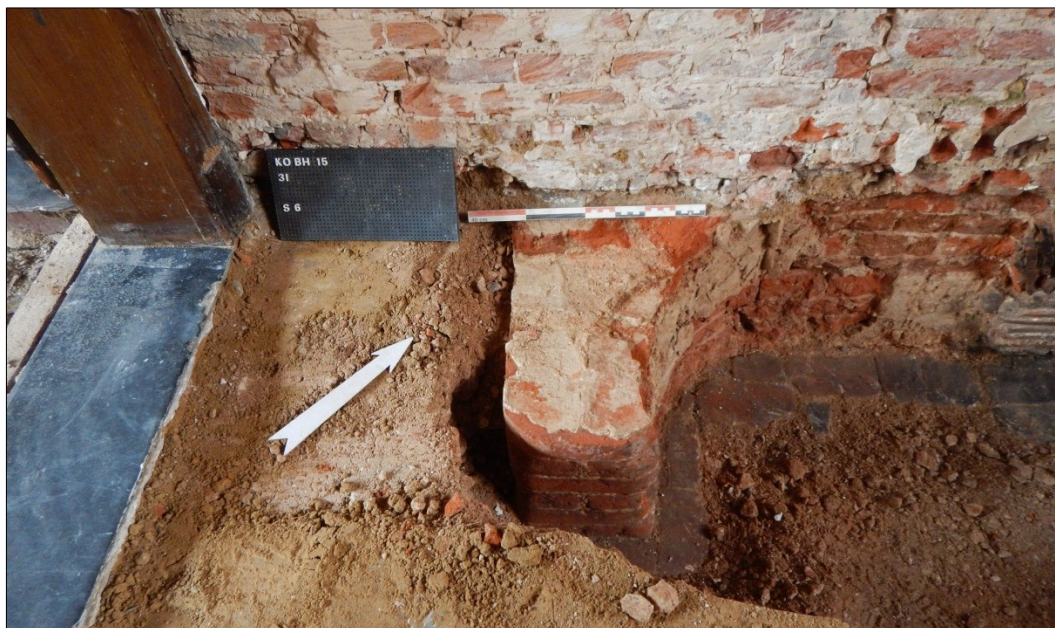
Figuur 27. Detailfoto haardwang S6, geassocieerd met tegelvloer S4

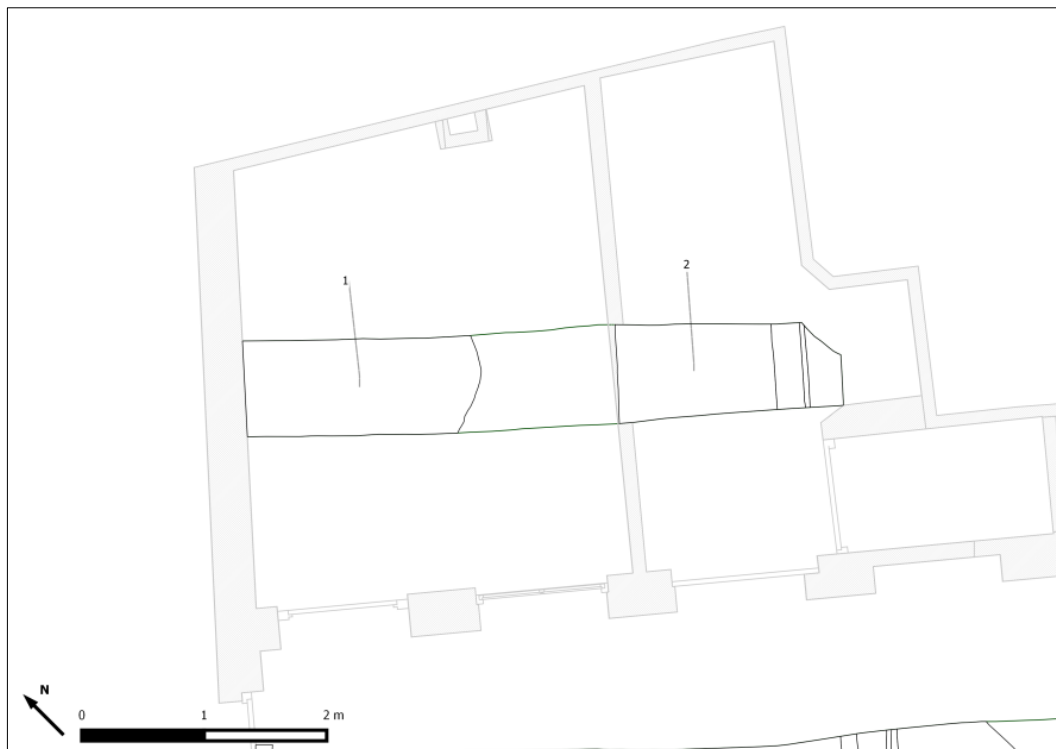
Figuur 28. Sporenplan SL2

S2 (+15.96m TAW), aangetroffen ter hoogte van ruimte X.02, was wel nog *in situ* bewaard. Het niveau bestond uit verschillende formaten kasseien (11x8,5cm; 15x14,5cm; 15,5x7cm), die zorgvuldig gelegd waren. Het vloerniveau werd aan noordwestelijke zijde begrensd door een smal uitbraakspoor, dat zowel in **P1** als op het niveau van de huidige tegelvloer zichtbaar was (fig. 31). Het uitbraakspoor markeerde op het ogenblik van de begeleiding de scheiding tussen ruimte X.01 en X.02. De vaststelling dat ook **S2** door dit uitbraakspoor begrensd werd, toont aan dat de achterbouw reeds tijdens de aanleg van **S2** in verschillende interne ruimtes opgedeeld was.

Ter hoogte van de aansluiting met de waterput, werd **S2** gekenmerkt door de aanwezigheid van plavuizen. Nergens konden de volledige afmetingen bepaald worden. De waterput is dan ook ouder dan of gelijktijdig met **S2**.

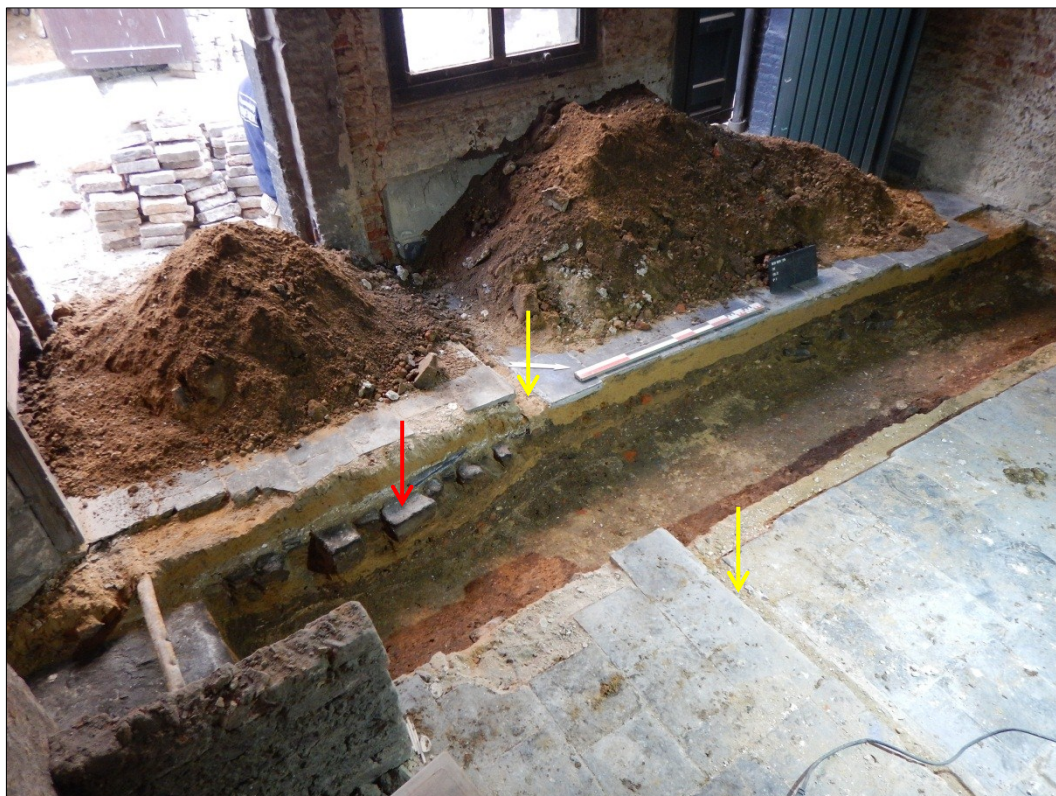
Figuur 31. Overzichtsfoto van P1, met aanduiding van het uitbraakspoor (geel) en kasseiniveau S2 (rood)

Het stratigrafisch onderzoek toont aan dat S2 afgedekt wordt door een dun pakket gestabiliseerd zand (SL2/P1/L2), dat op zijn beurt afgedekt wordt door het zavelbed van de huidige tegelvloer (SL2/P1/L1). De aanwezigheid van rolletjes WC-papier in het zavelbed suggereert dat de tegelvloer in ruimte X.02, en vermoedelijk ook in ruimte X.01, in een zeer recente periode gelegd werd.

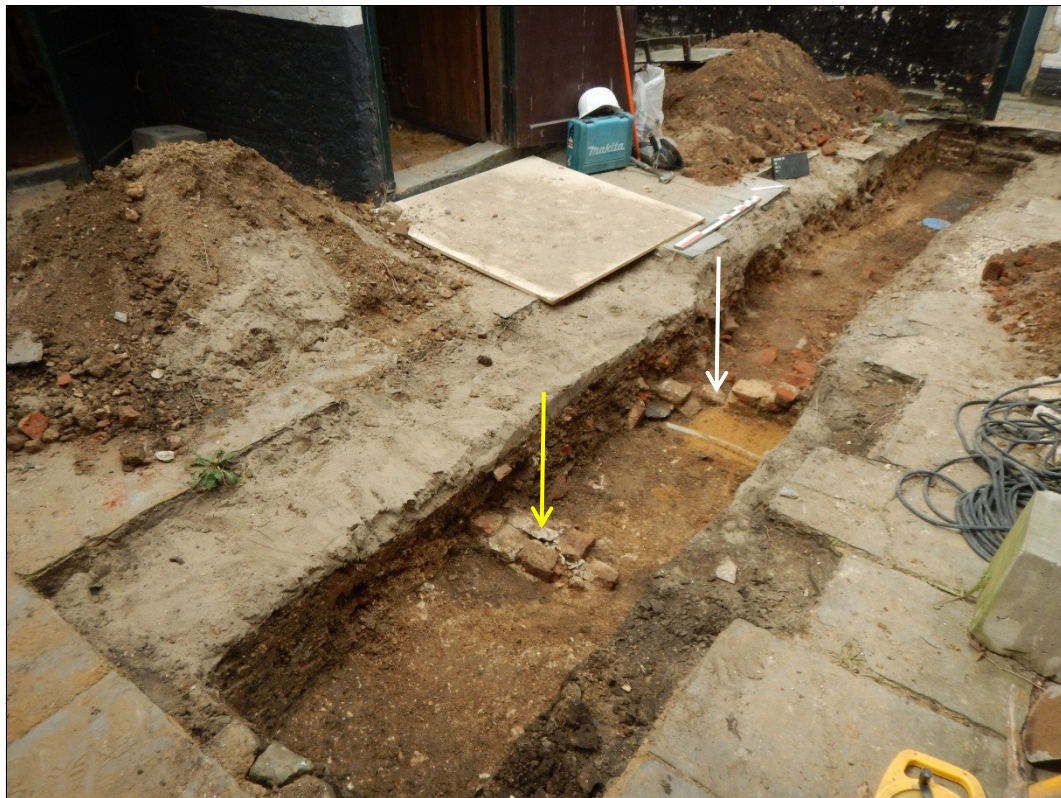
Figuur 34. Overzichtsfoto van SL3, met aanduiding van S1 (oranje) en S2 (wit)

S1 (+15,73m TAW) betreft een vrij recente bakstenen muur, opgebouwd uit recuperatiemateriaal: onvolledige, paarsrode bakstenen (9x4cm, 9,5x4,5cm) en zeer harde witgrijze kalkmortel. S1 kon slechts zeer beperkt onderzocht worden: slechts 2 baksteenlagen waren zichtbaar; bovendien was S1 aan 1 zijde volledig verstoord. S1 werd stratigrafisch afgedekt door het sterk heterogene pakket SL3/P1/L2 en wordt gedeeltelijk oversneden door de aanlegsleding van een recente leiding (SL3/P1/L4).

S2 (+15,79m TAW) is eveneens opgebouwd uit recuperatiemateriaal: rode bakstenen (12x4,5cm) en beige-witte kalkmortel. In totaal konden 4 baksteenlagen geregistreerd worden. De bakstenen lijken geassocieerd met een vierkant grondspoor, gekenmerkt door een vulling van gele zavel. Mogelijk is S2 te interpreteren als de zijmuur van een (riool)putje. Vermoedelijk is er geen verband met de loden leiding, die zich eveneens op deze locatie bevindt. Stratigrafisch wordt S2 eveneens afgedekt door SL3/P1/L2. Aan zuidelijke zijde was S2 verstoord door aanlegsleding SL3/P1/L4.

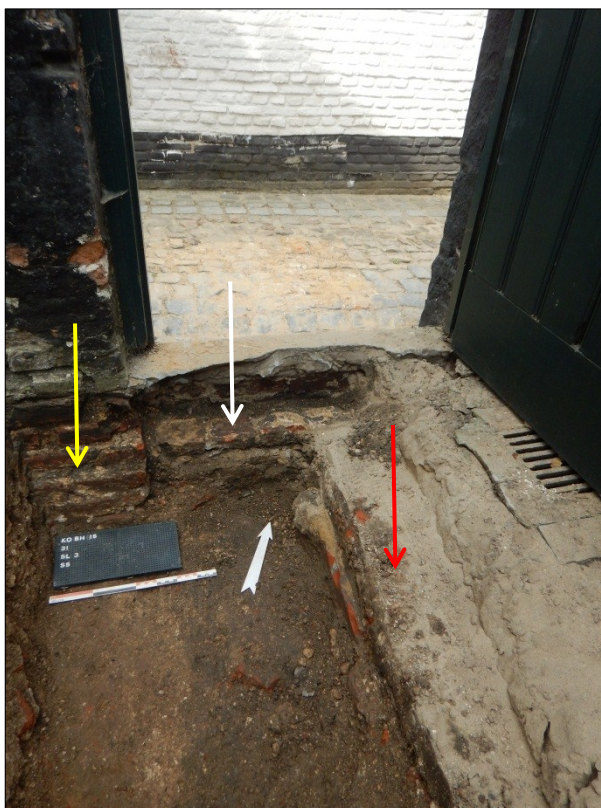
Figuur 36. Overzichtsfoto van S3 (wit), S4 (rood) en S5 (geel)

S3 bestaat uit 1 laag bakstenen ter hoogte van de dorpel van de deur aan straatzijde (fig. 36). Het betreft recuperatiemateriaal (?x10x3,5cm). S3 was aan zuidelijke zijde tegen S5 aangebouwd.

S4 is opgebouwd uit recente, rode bakstenen en cement (fig. 36). Dit restant is te interpreteren als de westelijke zijmuur van de riool ter hoogte van de deur.
